INSTRIBR	OLIO o.s., Ivdnsko cesta 22, 821 04 Bratislava	INOSPROJEKT s.r.o. Hlavné nám. 23, 821 02 Bratislava TEL./FAX: 02/525 81 005
STAVBA	<b>REKONŠTRUKCIA PODLAHY VYŠVŔNEJ PLOŠINY A SANÁCIA BETONOVÝCH KONŠTRUKCII</b>	
PRÍBRANÁ STATIKA	OBJEKT	STAVBA
PROJEKTANT: ING. O. SKŤIBA	ZODP. PROJ.: ING. O. SKŤIBA	DATAUM
TYPÁROVÁ: M. VARGOVÁ		PROBÁT
OSKAI VYBERE:	DETAIL "A", DETAIL "B"	MURKA
		CZYBE
		05 010/2013
		<b>K-2</b>

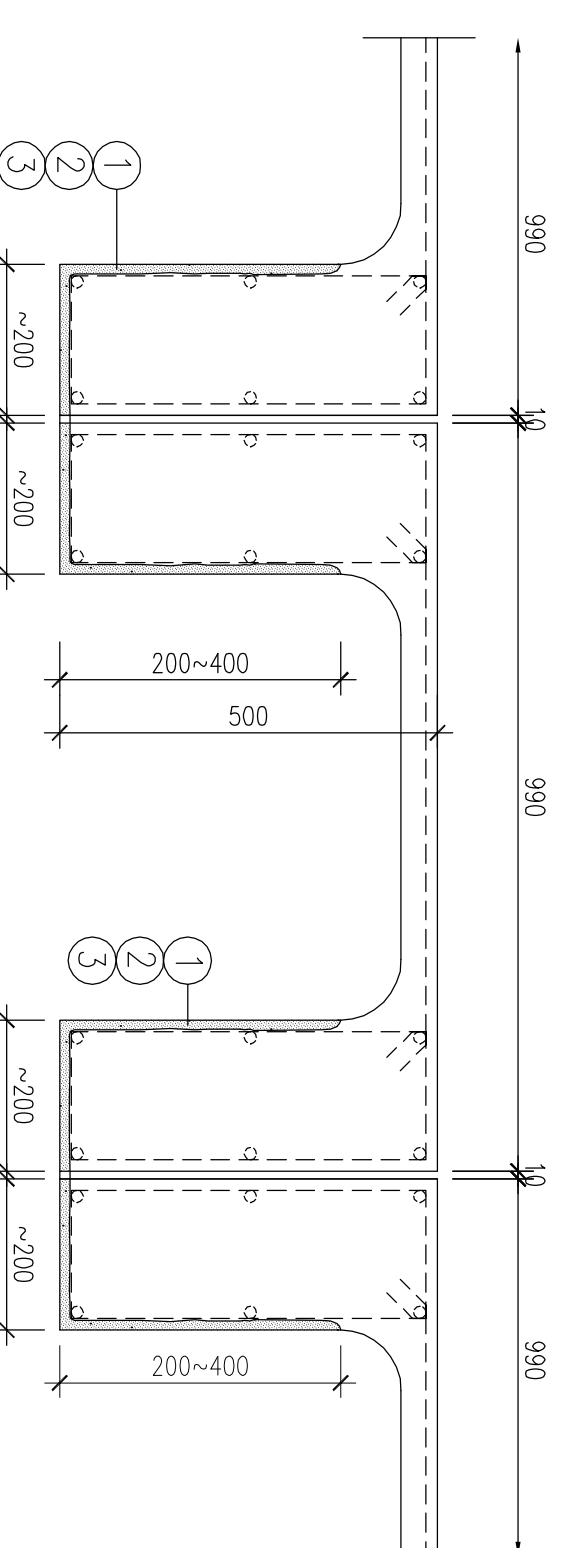
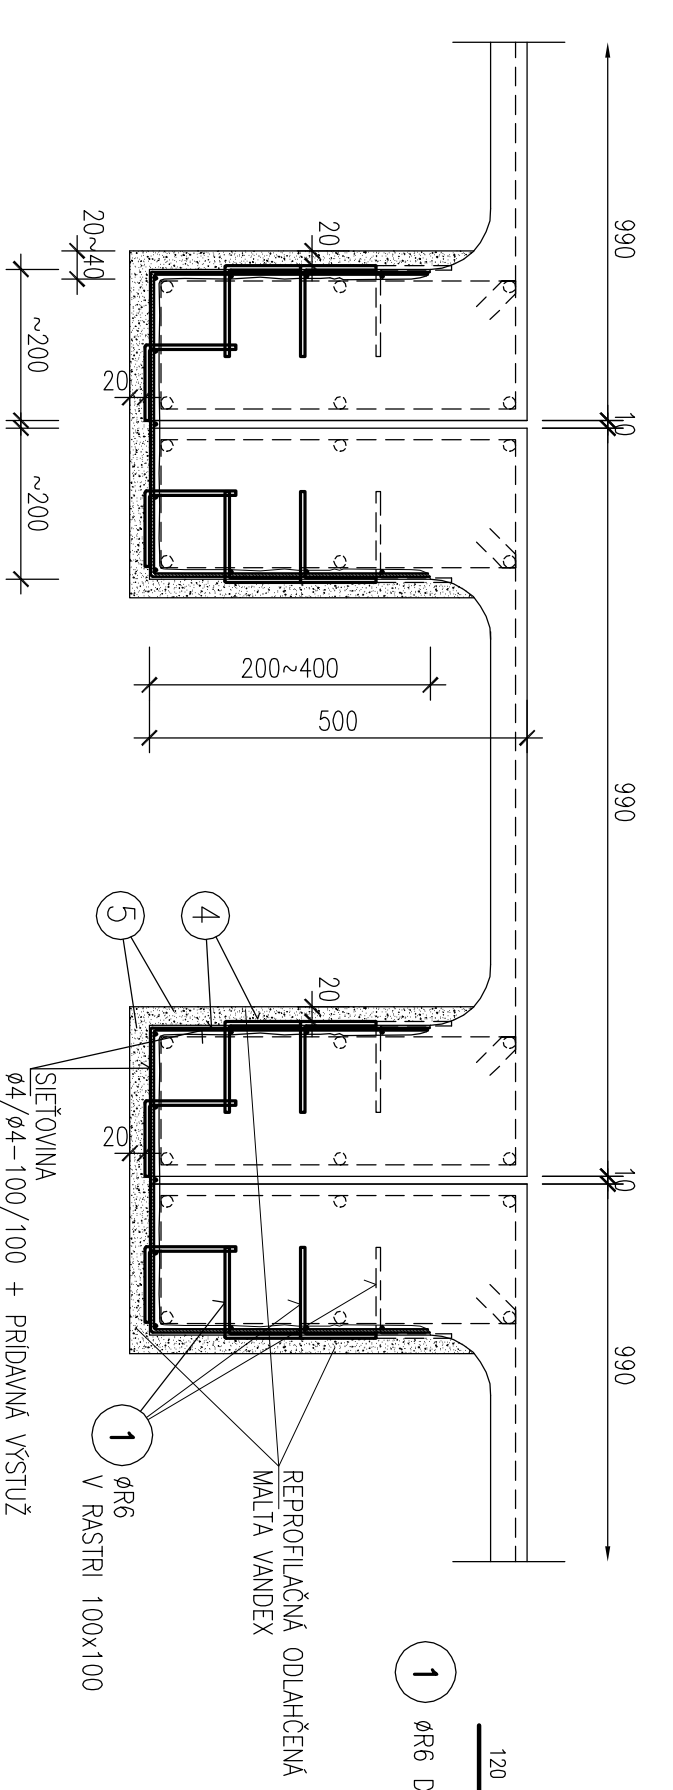
## DETAIL "B" M=1:10

### KOMPLETNÁ REPROFILÁCIA

- ① -MECHANICKY ODSTRANIŤ POŠKODENÚ A ODUPĚNUTÚ VRSTVU BETÓNU
- ② -SKORODOVANÚ VYSTUŽ MECHANICKY OČISTIŤ DROTEŇMI KERAM OD KORÓZIE
- ③ -NA OKRATU VYSTUŽ NAINESTI ANTIKORÓZNY MATERIÁL VANDEX BB75

- ④ -OSADIŤ KONACE PROFILY PO ① A SIETOVINU 44/4-100/100
- ⑤ -NAINESTI REPROFILOVANÚ ODUKŤENÚ MALTU VANDEX REPERAUMKORTEL CRS HB, PO VYSTAVCH MAX. 40mm

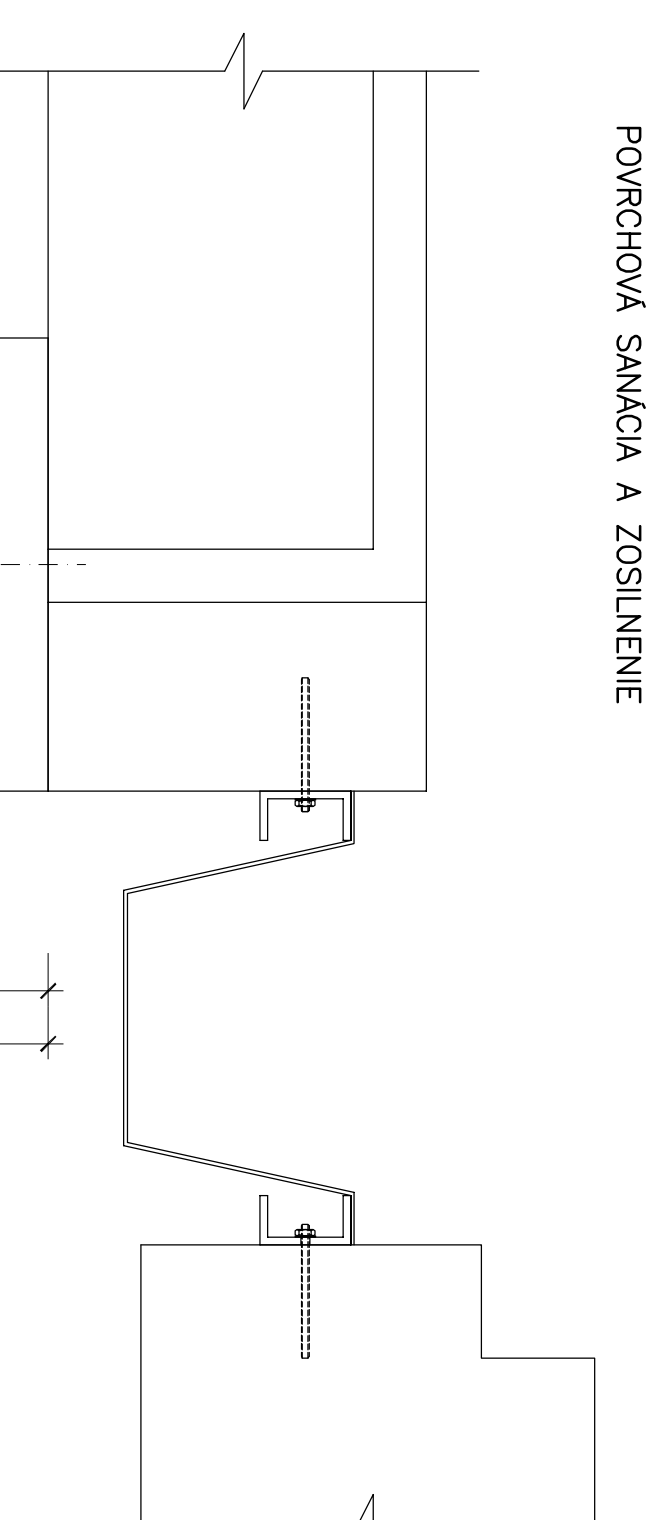
## DETAIL "A" M=1:10

### POVRCHOVÁ SANÁCIA A ZOSILNENIE

- ① -MECHANICKY ODSTRANIŤ POŠKODENÚ A ODUPĚNUTÚ VRSTVU BETÓNU
- ② -SKORODOVANÚ VYSTUŽ MECHANICKY OČISTIŤ DROTEŇMI KERAM OD KORÓZIE
- ③ -NA OKRATU VYSTUŽ NAINESTI ANTIKORÓZNY MATERIÁL VANDEX BB75
- ⑤ -NAINESTI REPROFILOVANÚ ODUKŤENÚ MALTU VANDEX REPERAUMKORTEL CRS HB, PO VYSTAVCH MAX. 40mm
